Autoridad del Patrimonio Cultural del Estado de Campeche

Análisis costo – eficiencia simplificado

Rehabilitación del Centro Histórico y Barrios Tradicionales de San Francisco Campeche, Municipio de Campeche

Marzo de 2022

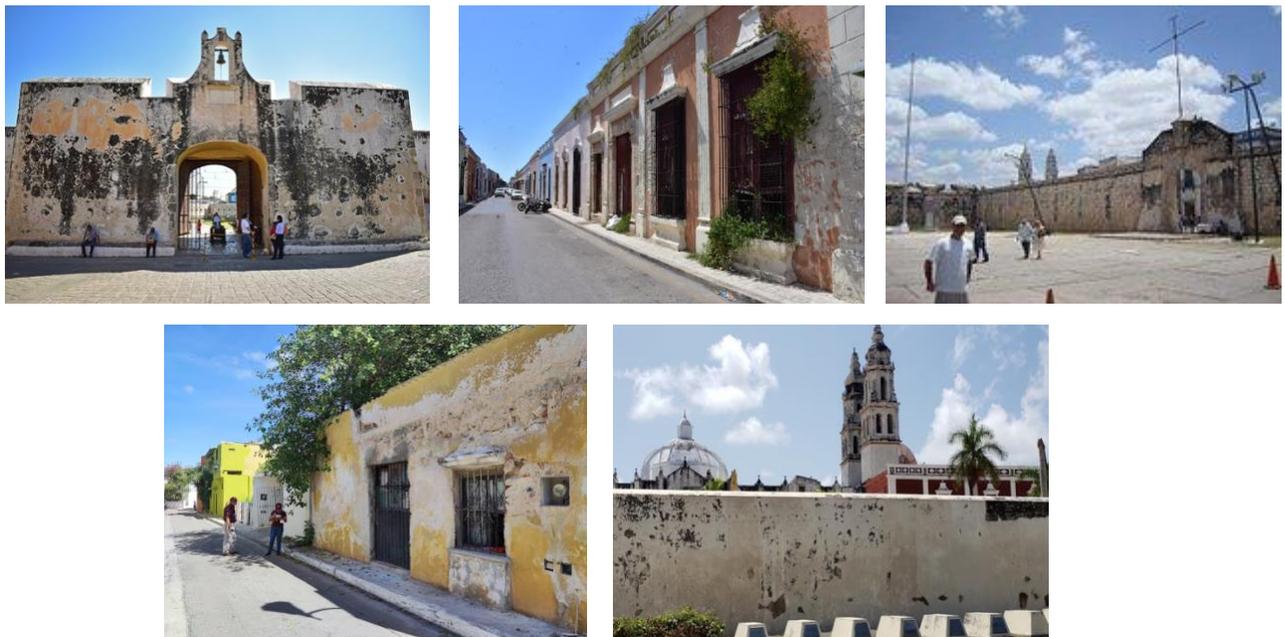
Fotografía 1. Estado del Centro Histórico de San Francisco de Campeche y Barrios Emblemáticos

El centro histórico de la ciudad de San Francisco, Campeche, ha sido descuidado durante décadas, lo que ha provocado un deterioro notable en la mayoría de sus atractivos turísticos. Este deterioro se manifiesta en varios aspectos preocupantes: desde la falta de mantenimiento de los edificios históricos hasta la degradación de la infraestructura urbana. Además, se observa una pérdida gradual de elementos arquitectónicos y culturales, junto con la proliferación de grafitis, lo cual contribuye a empeorar la imagen del área. La ausencia de medidas efectivas de conservación y protección agrava aún más esta situación.

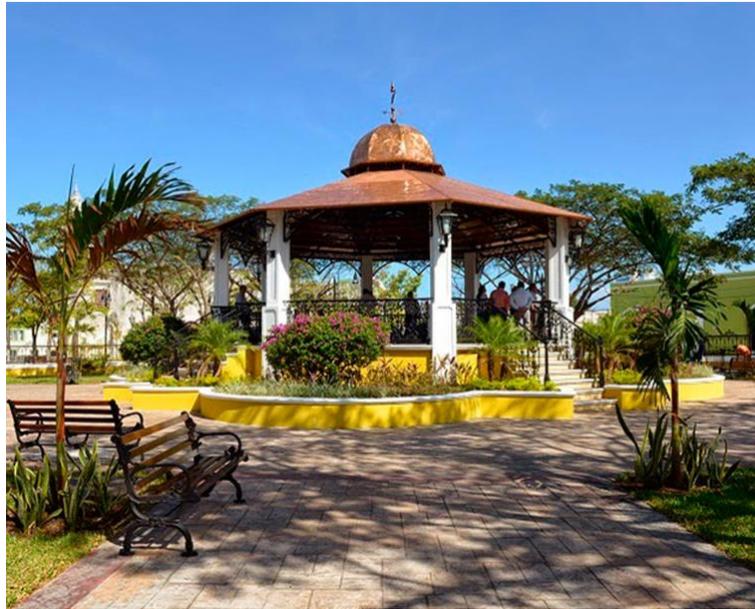
Fotografía 2. Parque de San Román

En lo que respecta a los acabados, como el piso de adoquines, concreto y grava, así como las banquetas y guarniciones, se pueden evaluar como en buen estado.

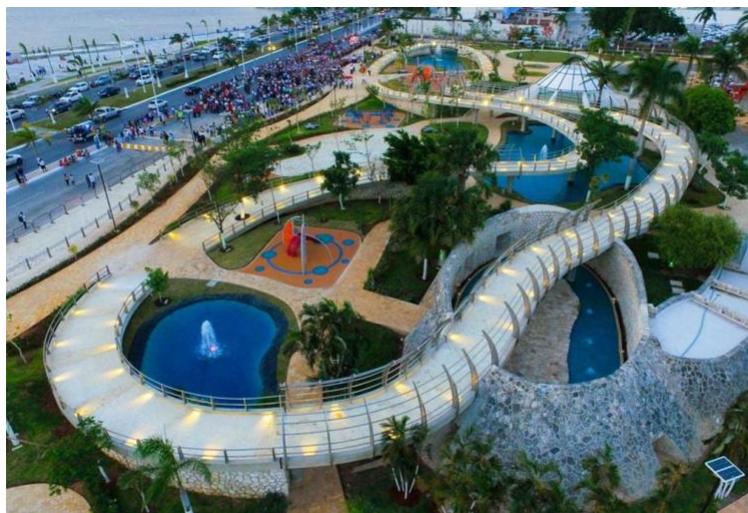
Fotografía 3. Parque de Moch Couch

En cuanto a sus acabados, como los pisos de mosaicos y concreto, así como las banquetas y guarniciones, se hallan en buen estado.

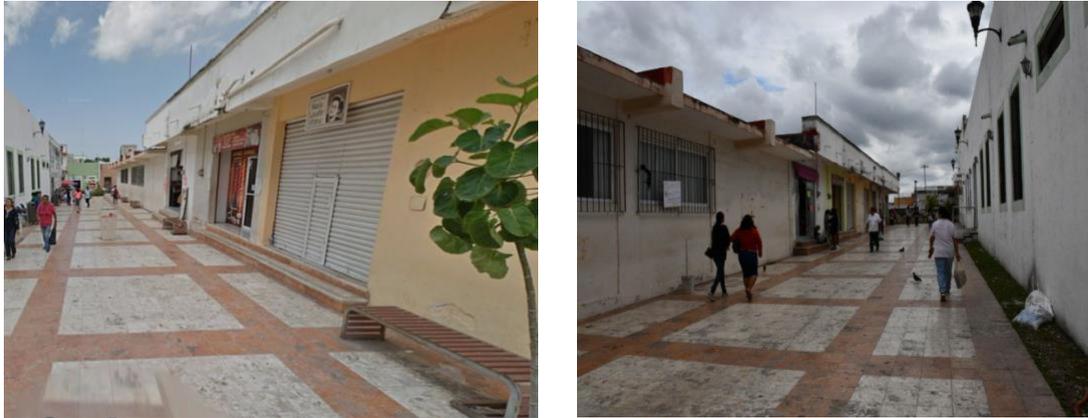
Fotografía 4. Pasaje San Juan

En relación a los acabados, como el piso de adoquín, concreto, las banquetas y las guarniciones, se observa un estado deficiente y un notable desgaste.

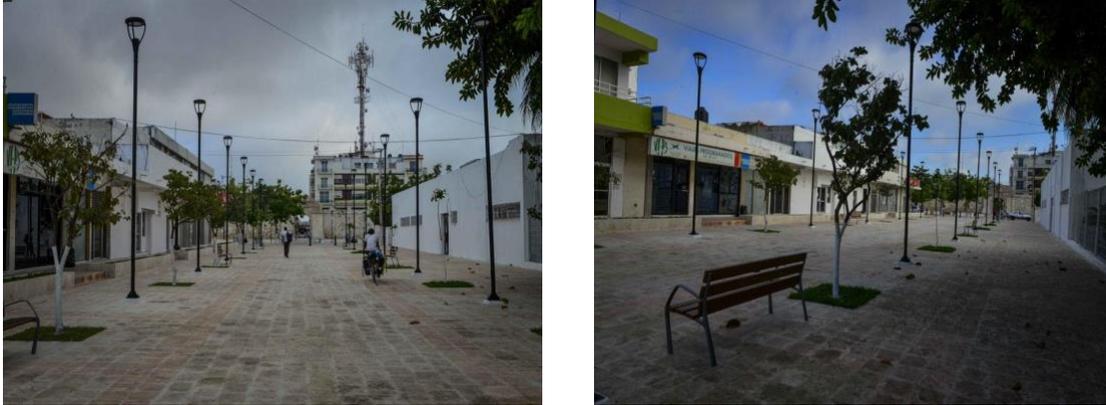
Fotografía 5. Pasaje Román Piña Chan

En la evaluación de su estado actual, el pasaje abarca un área de 1,030.90 metros cuadrados. En cuanto a la jardinería, esta se compone de diversos árboles que se encuentran en mal estado y son deficientes.

Por último, los acabados en piso cerámico, adoquín y concreto estampado y escobillado muestran un estado deficiente y evidencian signos de desgaste.

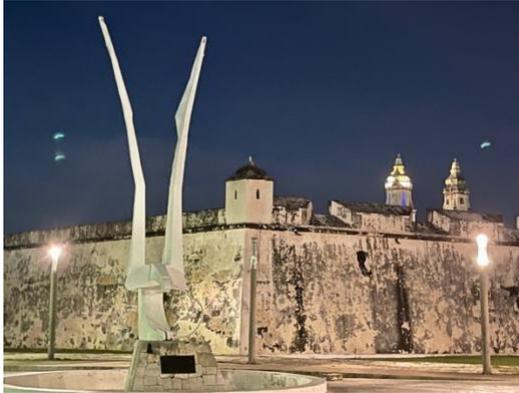
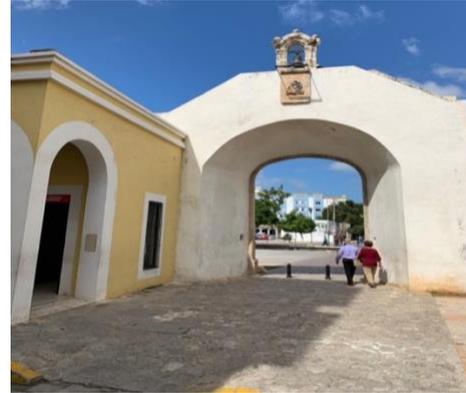
Fotografía 6. Plaza de la República

En cuanto a su estado actual, la plaza abarca una superficie de 5,739.60 metros cuadrados. En su área de jardinería, se encuentran áreas de pasto y palmeras que muestran un mal estado y son deficientes.

Respecto a su infraestructura y mobiliario, compuestos por bancas y botes de basura, se observa un estado deficiente y un evidente desgaste.

En relación con los acabados, como el piso de concreto, las banquetas y las guarniciones, muestran signos de desgaste y son deficientes.

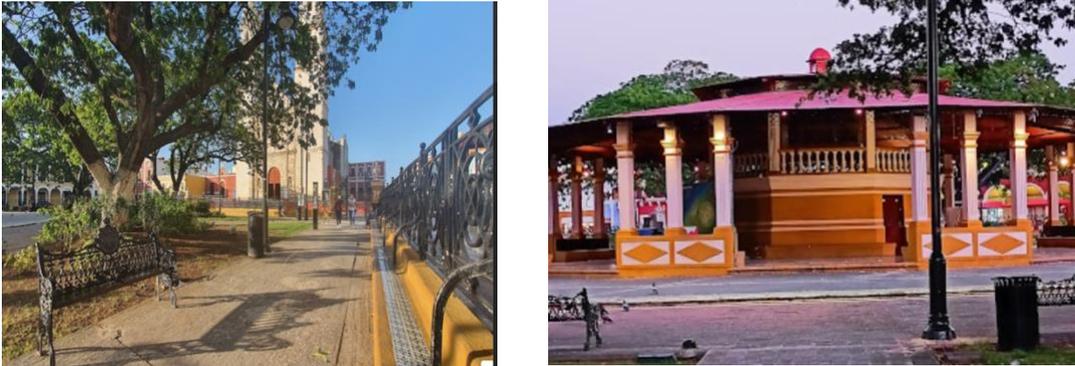
Fotografía 7. Parque Principal

En cuanto a la evaluación de su estado actual, el parque cuenta con una extensión de 4,811.50 metros cuadrados. En su área de jardinería, que incluye áreas de pasto, diversos árboles y arbustos, que se encuentran en mal estado y son deficientes.

En relación con su infraestructura y mobiliario, que abarca bancas, botes de basura, glorieta, quiosco, columnas y rejas, se observa un estado deficiente en general.

Respecto a los acabados, como el piso cerámico, adoquín, concreto estampado y escobillado, muestran signos de desgaste y ya son deficientes.

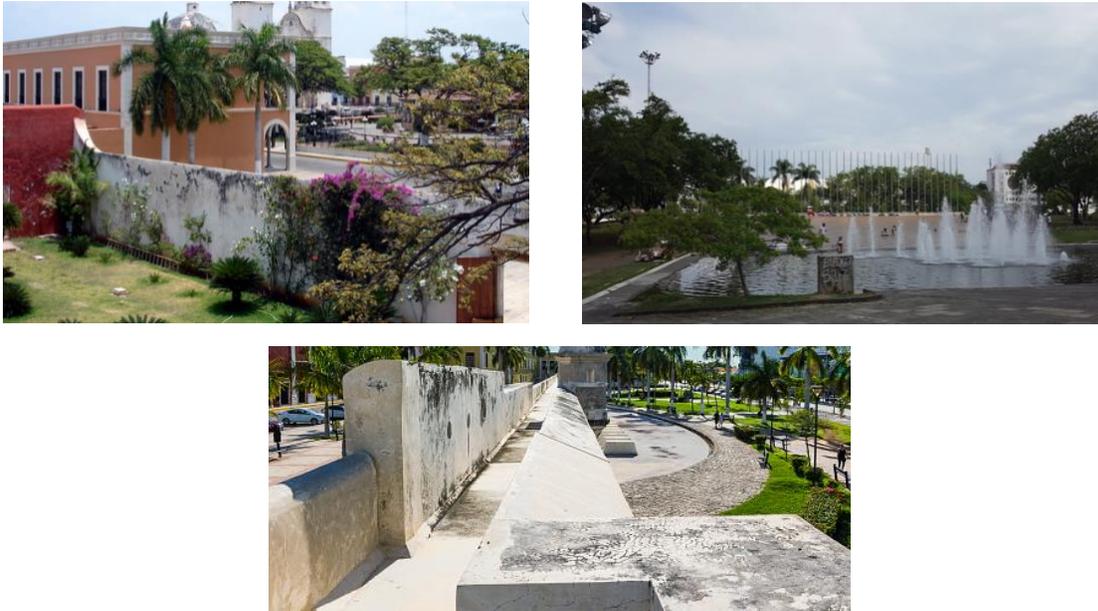
Fotografía 8. Parque de las Balderas

En la evaluación de su estado actual, se determina que el parque abarca un total de 5,038.30 metros cuadrados. En cuanto a su jardinería, que comprende áreas de pasto, palmeras, diversos árboles y arbustos, se observa un estado deficiente.

Respecto a la infraestructura y el mobiliario, que incluyen bancas, botes de basura, fuentes, jardineras, espejo de agua, sistema de videovigilancia y paradero, se evidencia un deterioro generalizado, llegando incluso al desgaste considerable del paradero.

En relación con los acabados, como el piso cerámico, adoquín, concreto estampado y escobillado, se nota una deficiencia evidente y un claro desgaste.

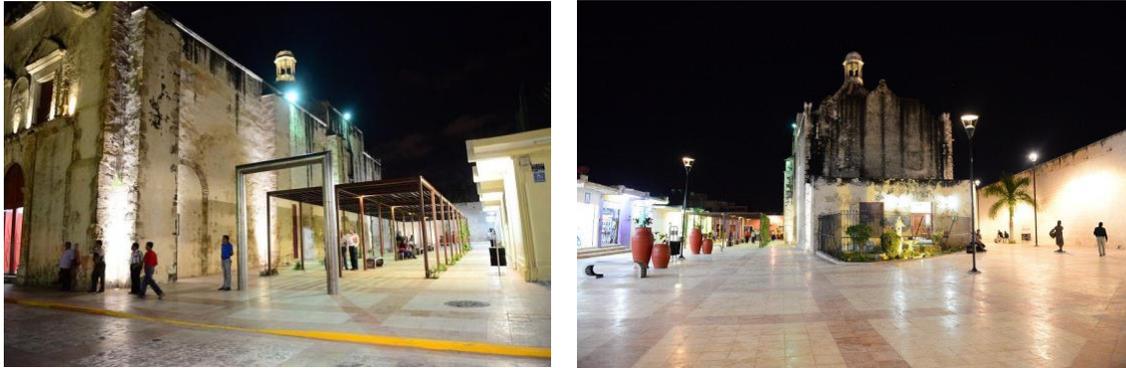
Fotografía 9. Plaza San Juan Carbó

En la evaluación de su estado actual, se determina que la plaza abarca una superficie de 1,554.40 metros cuadrados. En cuanto a sus áreas verdes, que incluyen áreas de pasto y palmeras, se observa que se encuentran en un estado deficiente.

Respecto a la infraestructura y el mobiliario, que comprenden bancas, botes de basura y bolardos, se estima que presentan un claro desgaste y son deficientes.

En relación con la iluminación, consistente en postes de luz, se constata que no son funcionales. En cuanto a los acabados, como el piso adoquín, concreto estampado y escobillado, y las guarniciones, se observa que son deficientes y muestran signos de desgaste.

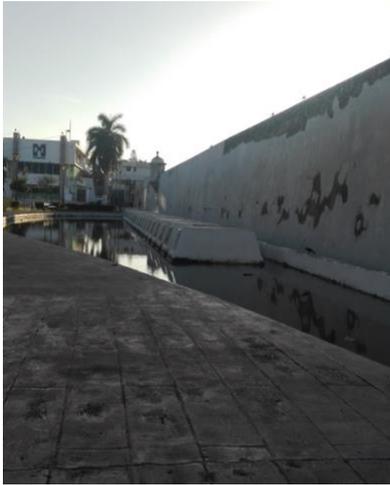
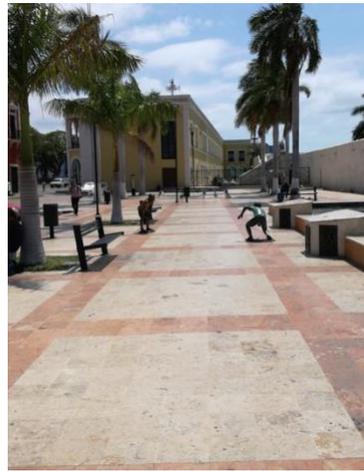
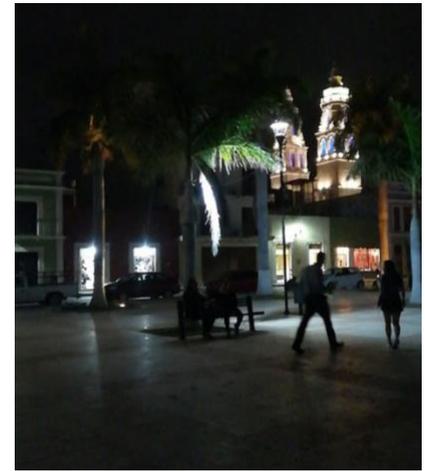
Fotografía 10. Plaza del Patrimonio Mundial

En la evaluación del estado actual de la plaza, se determina que corresponde a un área de 921.80 metros cuadrados. En cuanto a su jardinería, que incluye áreas de pasto y palmeras, se observa que se encuentran en buen estado. Respecto a la infraestructura y el mobiliario, compuestos por fuente, maqueta, bancas y botes de basura, se evidencia un estado deficiente y con desgaste, con la excepción de la maqueta que se encuentra en buen estado.

En lo que respecta a la iluminación, consistente en postes de luz, se constata que son funcionales. En cuanto a los acabados, como el piso adoquín, concreto estampado y escobillado, y las guarniciones, se observa que son deficientes y muestran signos de desgaste.

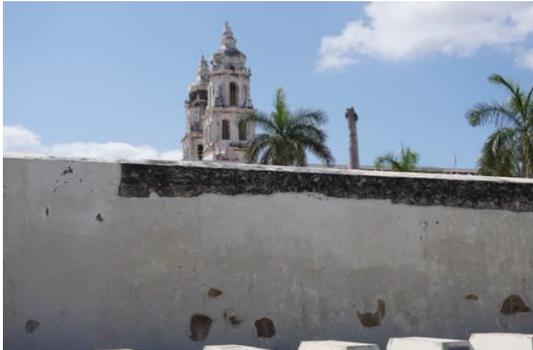
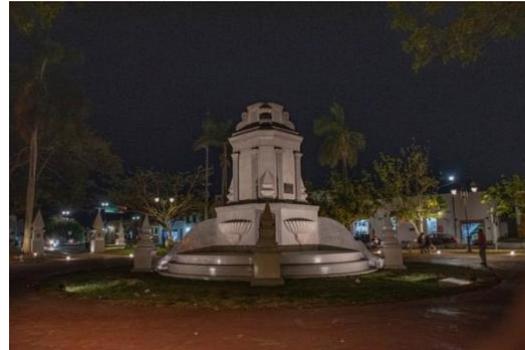
Fotografía 11. Parque del Cuarto Centenario

En la evaluación del estado actual del parque, se determina que abarca un área total de 4,483.90 metros cuadrados. En su área de jardinería, que comprende áreas de pasto, palmeras, diversos árboles y arbustos, se encuentra en un estado deficiente.

Respecto a la infraestructura y el mobiliario, compuesto por fuente, columnas y muros, bancas, botes de basura y monumento, se observa un estado deficiente y con desgaste, con la excepción del monumento que se estima en buen estado. En lo referente a la iluminación, compuesta por postes de luz, se constata que no son funcionales.

En cuanto a los acabados, como el piso adoquín, concreto estampado y escobillado, y las guarniciones, se encuentra que están en un estado deficiente y con desgaste.

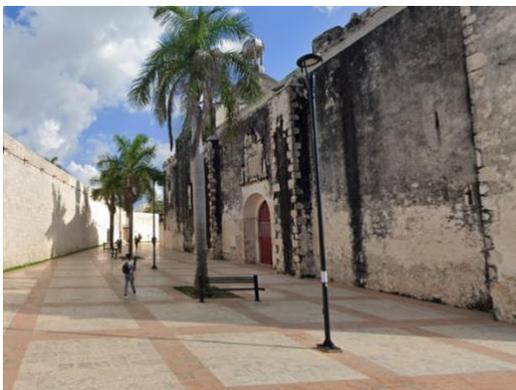
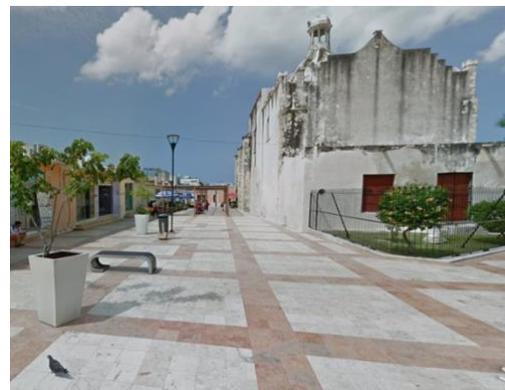
Fotografía 12. Pasaje San Pedro

En su evaluación actual, el pasaje abarca una superficie de 1,746.20 metros cuadrados.. En cuanto a la infraestructura y el mobiliario, se observa que las bancas están en buen estado. Sin embargo, la iluminación, compuesta por postes, se considera insuficiente y se observa que no funciona correctamente. Respecto a los acabados, que incluyen piso de adoquín, piso de concreto, banquetas y guarniciones, parecen ser deficientes y muestran signos de desgaste.

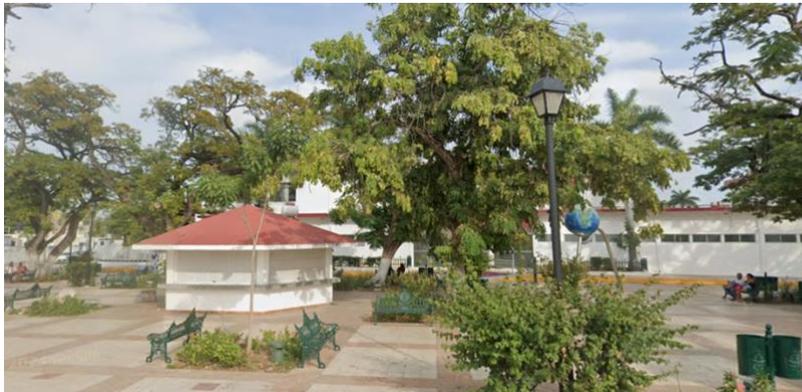
Fotografía 13. Parque del Músico

Respecto a su estado actual, el parque, cuenta con una extensión de 2,331.10 metros cuadrados, presenta deficiencias significativas en su estado general. La zona de jardinería, compuesta por áreas de césped y diversos árboles, muestra un notable deterioro. En cuanto a la infraestructura y el mobiliario, que incluyen bancas, botes de basura, kiosco y fuente, se evidencia un desgaste considerable, siendo el kiosco la única estructura que parece estar en condiciones aceptables.

La iluminación del parque, proporcionada por postes, presenta serias deficiencias, ya que muchos de ellos no funcionan correctamente y se percibe una carencia en la cantidad de luminarias. En relación con los acabados, tales como el piso adoquinado, el piso de concreto, las banquetas y las guarniciones, se aprecia un evidente desgaste

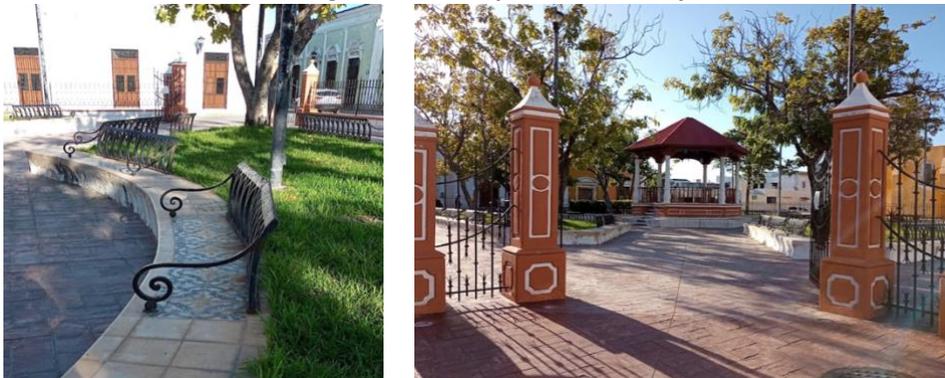
Fotografía 14. Parque de Guadalupe

La evaluación del estado actual del parque revela que ocupa un área de 1,435.30 metros cuadrados. En lo que respecta a su jardinería, se destaca la presencia de diversos árboles que se encuentran en buen estado. Respecto a la infraestructura y el mobiliario, que incluyen bancas, botes de basura, quiosco y jardineras, se observa que están en óptimas condiciones. La iluminación, compuesta por postes de luz, se destaca por estar en pleno funcionamiento. En cuanto a los acabados, como el piso adoquinado y el piso de concreto, se estima que se encuentran en buen estado.

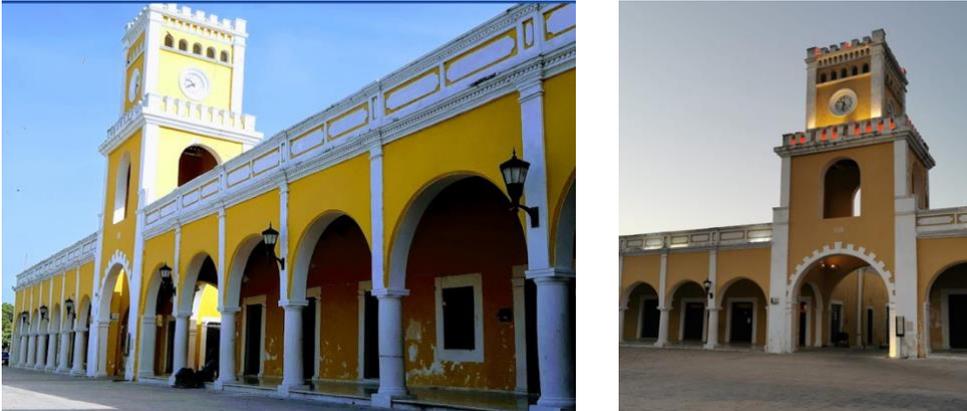
Fotografía 16. Plazuela San Francisco

En la evaluación de su estado actual, se encontró que la plazuela abarca un área de 1,739.90 metros cuadrados y no cuenta con área de jardinería. Respecto a la infraestructura y el mobiliario, se estiman en buen estado. Sin embargo, en cuanto a la iluminación, compuesta por postes, se observa que no funcionan. Los acabados de piso cerámico, piso adoquinado, y piso de concreto estampado y escobillado se encuentran en buen estado.

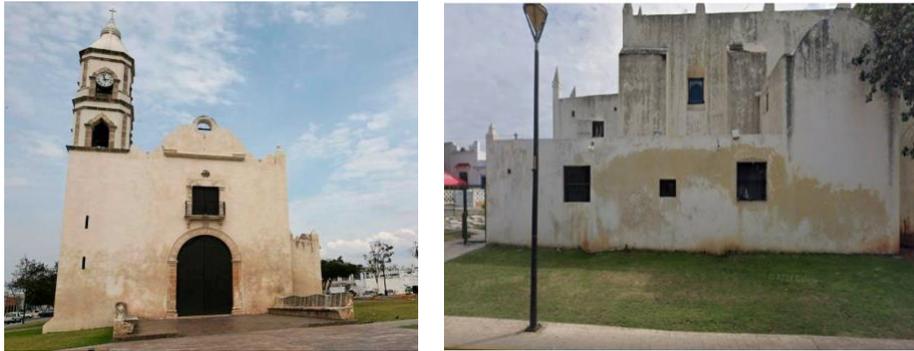
Fotografía 17. Parroquia Santuario del Cristo Negro

Evaluando su estado actual, se encuentra que la parroquia ocupa un área de 3,234.30 metros cuadrados. Su fachada está en un estado deficiente y la iluminación es inexistente. Los acabados resultan deficientes, aunque el mobiliario se encuentra en buen estado.

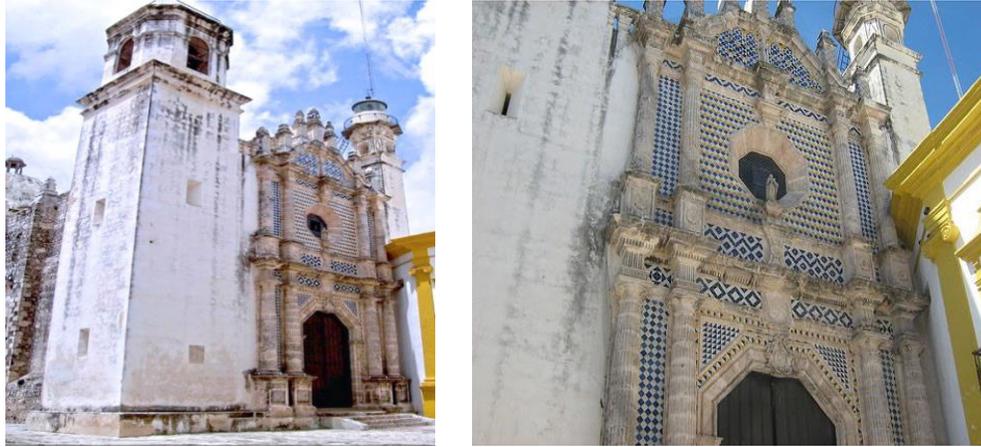
Fotografía 18. Templo de San José (Ex - Convento)

En la evaluación de su estado actual, se determina que el templo abarca un área de 2,152.70 metros cuadrados. Su fachada se encuentra en mal estado, no cuenta con iluminación, y sus acabados son deficientes. Sin embargo, el mobiliario se encuentra en buen estado.

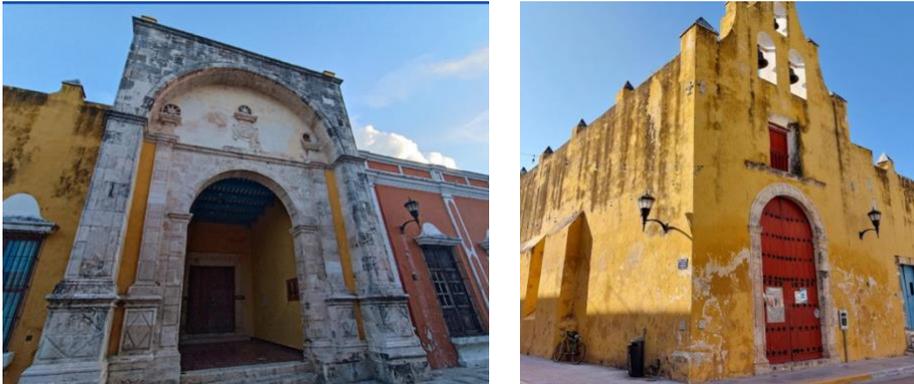
Fotografía 19. Iglesia de San Roque y San Francisquito

En la evaluación de su estado actual, se determina que la iglesia cuenta con un área de 956.20 metros cuadrados. Su fachada está en mal estado y no cuenta con iluminación. Tanto los acabados como el mobiliario se aprecian en estado deficiente.

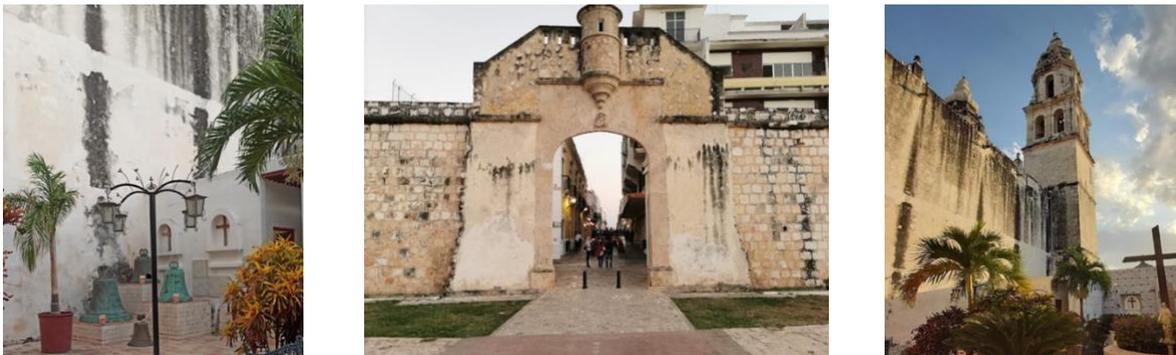
Fotografía 20. Santa Iglesia Catedral de Nuestra Señora de la Inmaculada Concepción

En cuanto a su estado actual, se determina que la iglesia se encuentra en un área de 4,884.40 metros cuadrados. Su fachada está en mal estado y no cuenta con iluminación. Tanto los acabados como el mobiliario son deficientes.

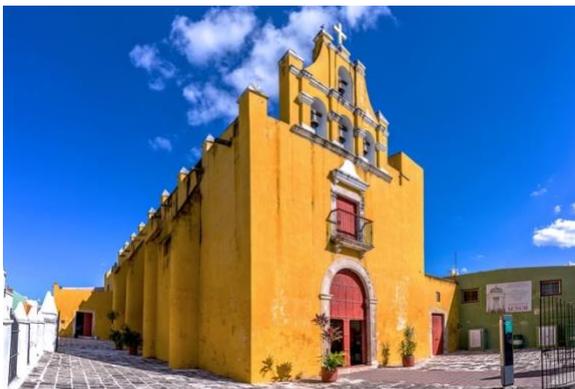
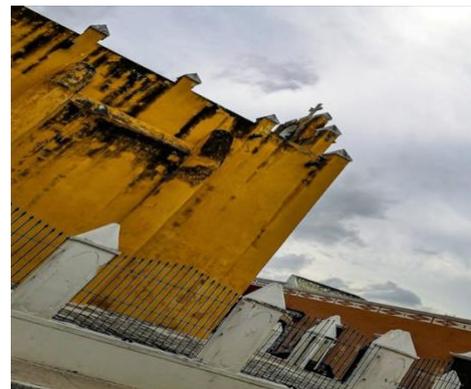
Fotografía 21. Templo del Dulce Nombre de Jesús

Respecto a su estado actual, se determina que el templo abarca un área de 1,003.90 metros cuadrados. Su fachada es deficiente y no cuenta con iluminación. Los acabados son también deficientes, aunque el mobiliario se encuentra en buen estado.

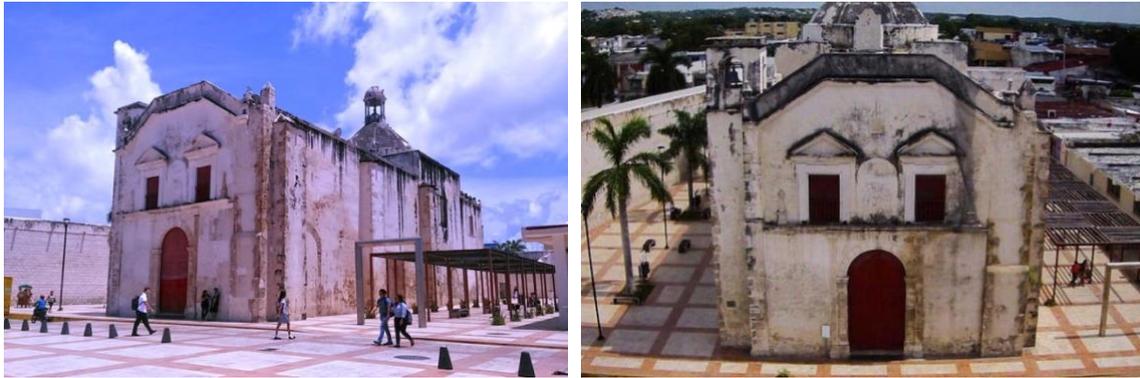
Fotografía 22. Templo de San Juan de Dios

En cuanto a su estado actual, se determina que el templo ocupa un área de 773.90 metros cuadrados. Sus fachadas son deficientes y no cuenta con iluminación. Los acabados también son deficientes, aunque el mobiliario se encuentra en buen estado.

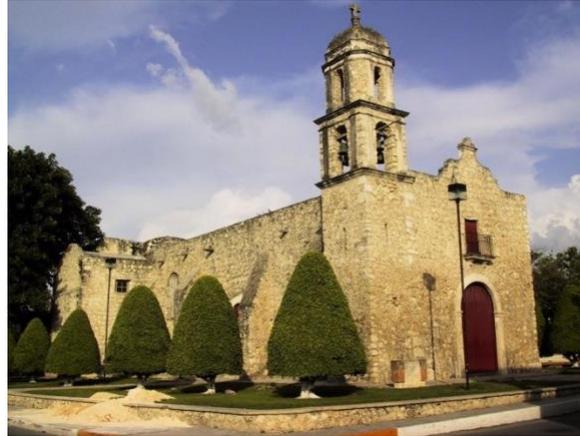
Fotografía 23. Diocesano de Nuestra Señora de Guadalupe

En la evaluación de su estado actual, se determina que el santuario se encuentra en un área de 1,472.20 metros cuadrados. Sus fachadas son deficientes y no cuenta con iluminación. Los acabados son deficientes, aunque el mobiliario parece estar en buen estado.

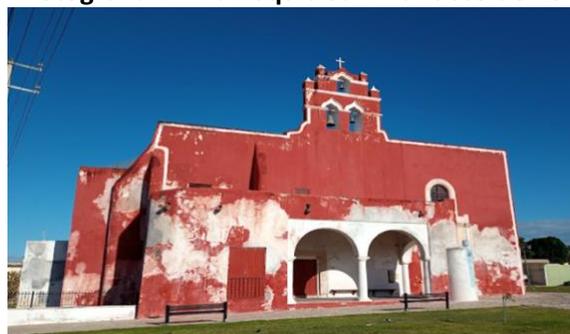
Fotografía 24. Parroquia San Francisco de Asís

Referente a su estado actual, se determina que la parroquia abarca un área de 2,331.10 metros cuadrados. Su fachada es deficiente y la iluminación es inexistente. Los acabados son deficientes, aunque el mobiliario está en buen estado.

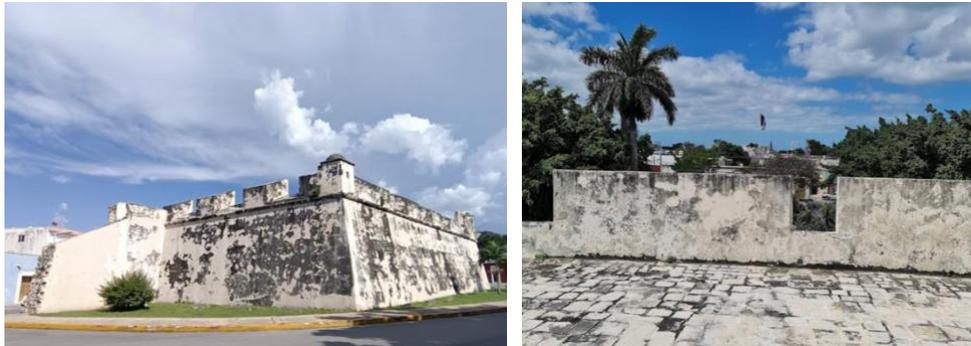
Fotografía 25. Baluarte de Santa Rosa

Evaluando su estado actual, se determina que el baluarte cuenta con un área de 1,165.70 metros cuadrados. Su fachada está en un estado deficiente y la iluminación es inexistente. Además, no cuenta con áreas de jardinería ni mobiliario.

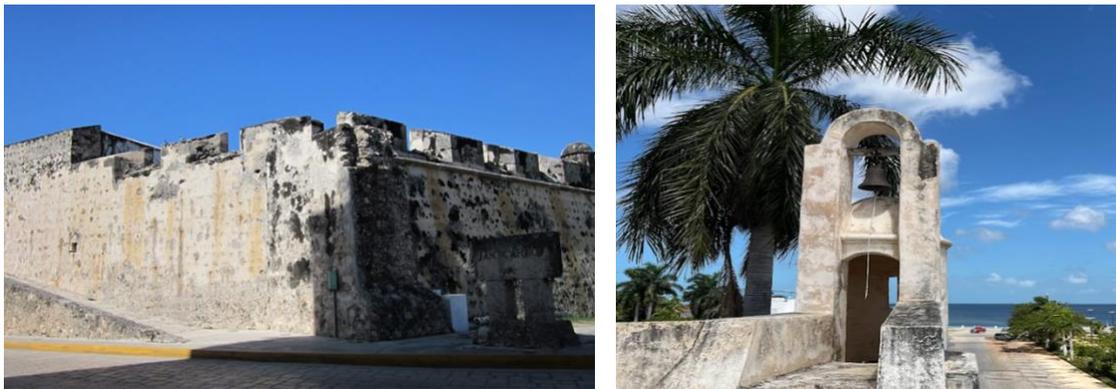
Fotografía 26. Baluarte de San Carlos

En cuanto a su estado actual, se determina que el baluarte abarca un área de 841.10 metros cuadrados. Su fachada es deficiente y la iluminación es inexistente. Además, no cuenta con mobiliario ni jardinería.

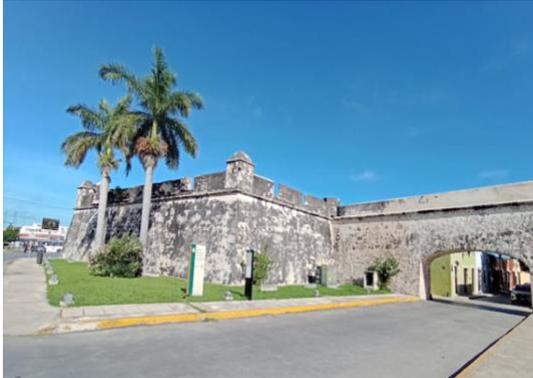
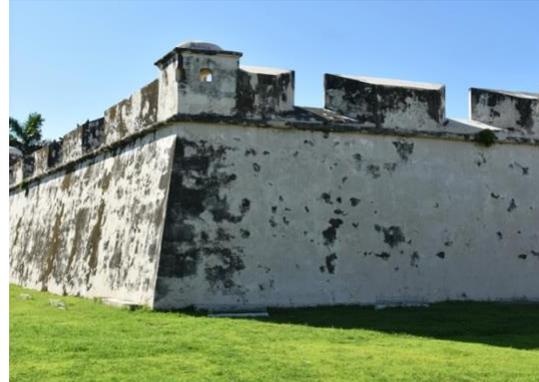
Fotografía 27. Baluarte de San Juan

El baluarte, en su estado actual, ocupa un área de 767.40 metros cuadrados. Sin embargo, su fachada carece de eficiencia, la iluminación es inexistente, y no cuenta con áreas ajardinadas ni mobiliario.

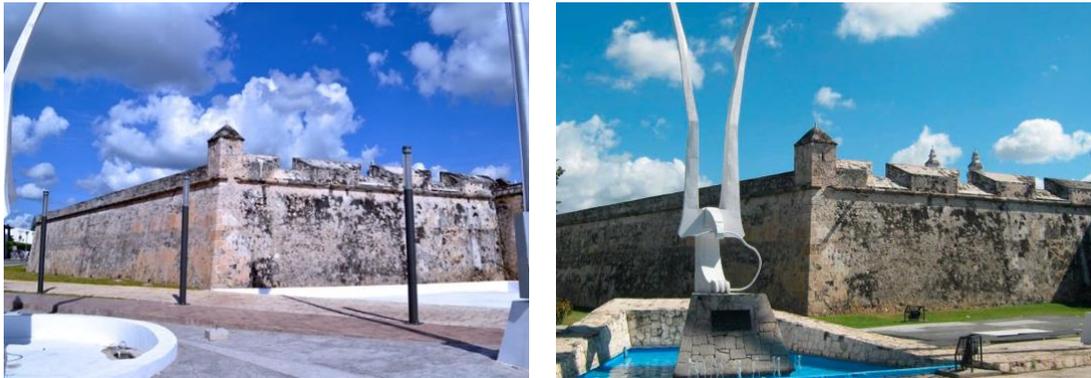
Fotografía 28. Baluarte de Soledad

En cuanto a su estado actual, el baluarte tiene un área de 2,343.80 metros cuadrados. Su fachada está en mal estado, la iluminación es ya inexistente y la jardinería junto con el mobiliario son deficientes.

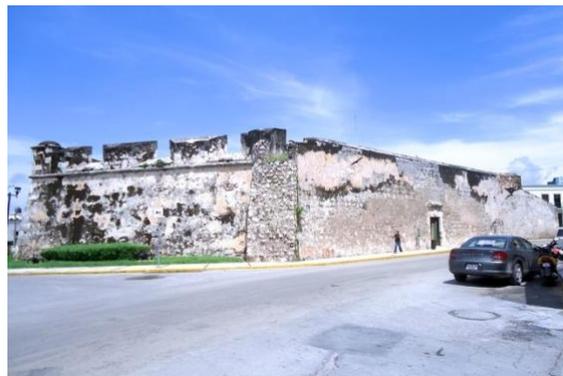
Fotografía 29. Baluarte de Santiago

En cuanto a la evaluación de su estado actual, este baluarte cubre un área de 904.30 metros cuadrados. Su fachada muestra deficiencias, la iluminación es inexistente y carece de áreas de jardinería y mobiliario.

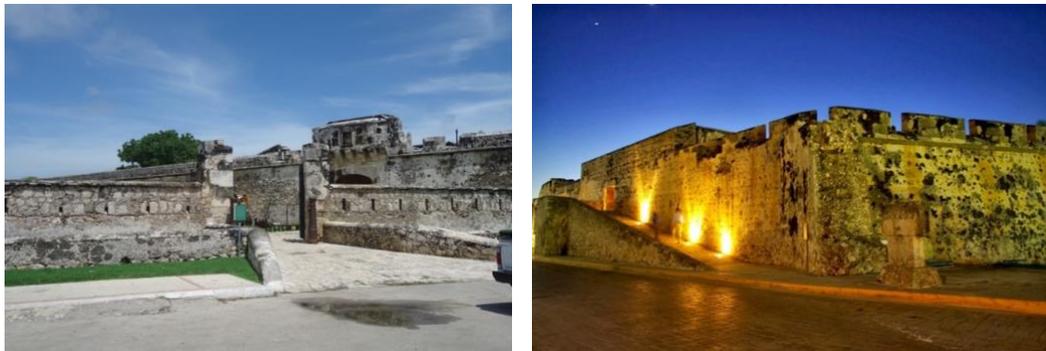
Fotografía 30. Baluarte de San Francisco

En cuanto al estado actual, el baluarte ocupa un área de 1,341.70 metros cuadrados. Su fachada presenta deficiencias, la iluminación es inexistente y carece de áreas de jardinería y mobiliario.

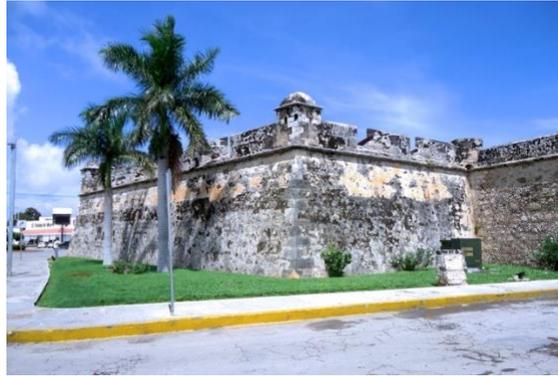
Fotografía 31. Baluarte de San Pedro

En relación con su estado actual, este baluarte abarca un área de 780.40 metros cuadrados. Su fachada muestra deficiencias, la iluminación es inexistente y no dispone de mobiliario ni áreas de jardinería.

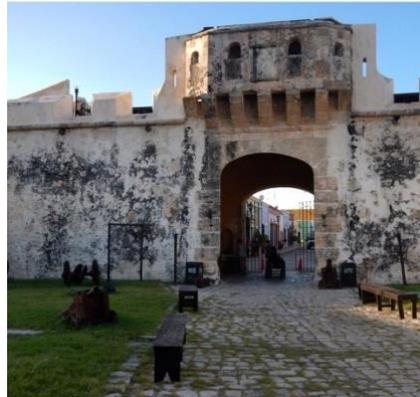
Fotografía 32. Puerta de Mar

En cuanto a su estado actual, la puerta tiene una longitud de 10.20 metros. La fachada muestra signos de deterioro y la iluminación es inexistente.

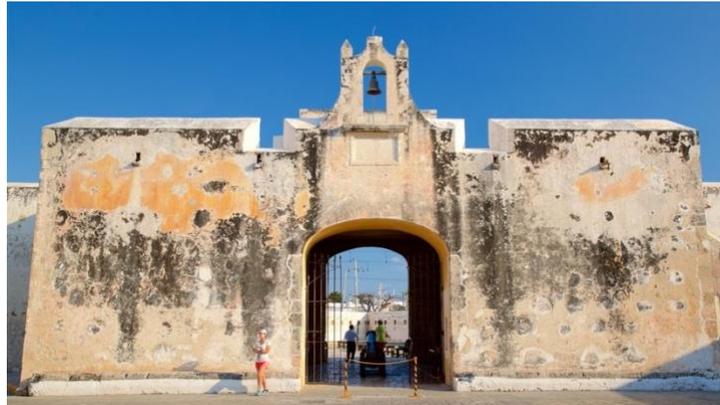
Fotografía 33. Puerta de Tierra

En la actualidad, la puerta tiene una longitud de 10.20 metros. La fachada presenta deficiencias y la iluminación es inexistente.

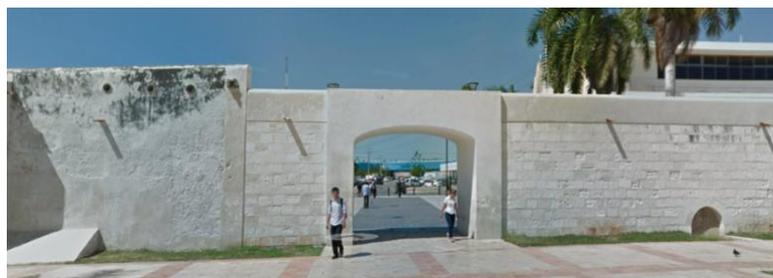
Fotografía 34. Puerta del Comercio

En la actualidad, tiene una longitud de 6.40 metros. Su fachada muestra deficiencias y carece de iluminación.

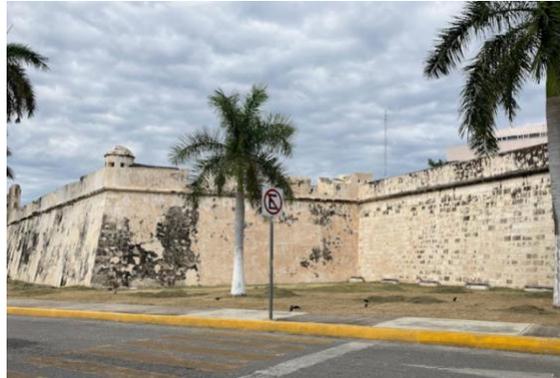
Fotografía 35. Muralla San Carlos

La muralla tiene una extensión de 101 metros. Su fachada presenta deficiencias y no cuenta con iluminación.

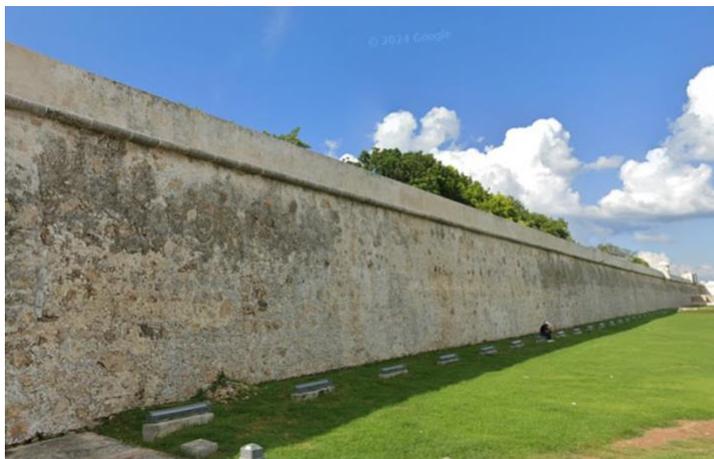
Fotografía 36. Muralla San Juan

En la actualidad, su extensión alcanza los 540.50 metros. La fachada está en muy mal estado y la iluminación es inexistente.

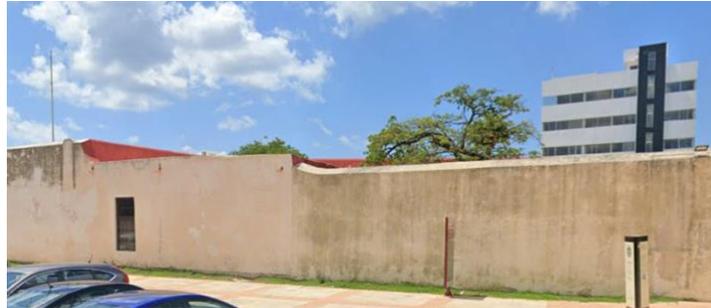
Fotografía 37. Muralla Soledad

En relación con su estado actual, la muralla abarca una extensión de 379.30 metros. Su fachada muestra deficiencias y carece de iluminación.

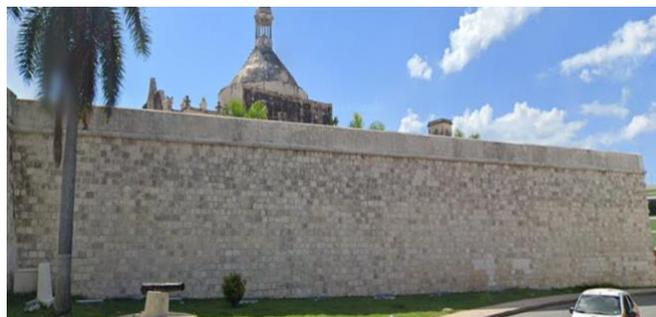
Fotografía 38. Muralla San Pedro

En cuanto a su estado actual, la muralla tiene una extensión de 129 metros. Su fachada presenta deficiencias y la iluminación es inexistente.

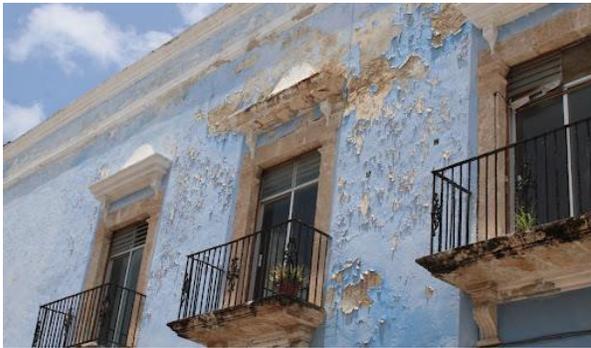
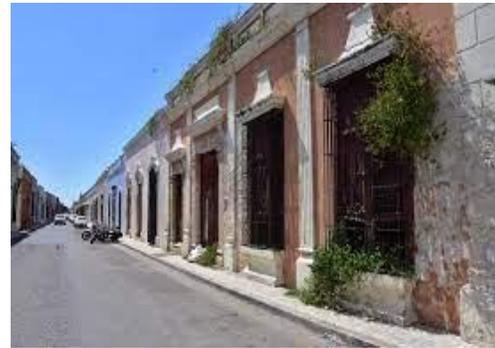
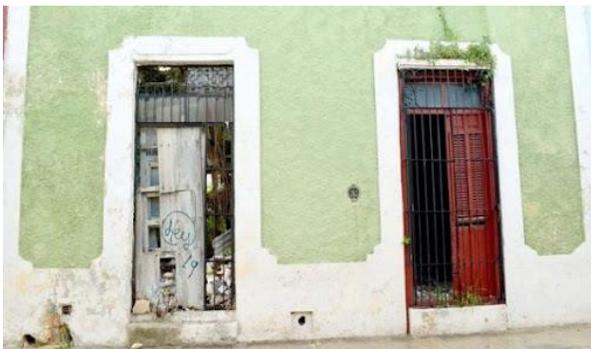
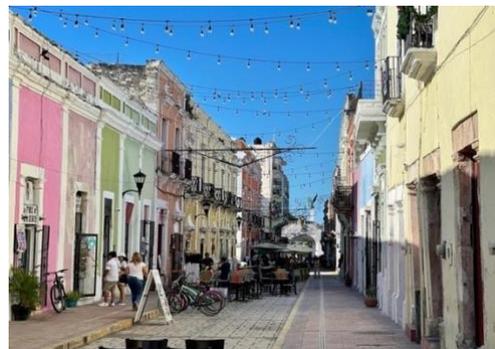
Fotografía 39. Fachadas

Al evaluar su estado actual, se observa que, de las 1,334 viviendas, 1,188 se encuentran en buen estado, lo que equivale a 208,360.15 metros cuadrados de fachada en buenas condiciones. Sin embargo, se identifican 146 viviendas en estado crítico, correspondientes a 15,176.45 metros cuadrados de fachada en mal estado.
